Bestandsaufnahme Kirche Hof 24.06.2013  
Maßstab: 1:10  
Erstellt von Zimmerei Neidhardt

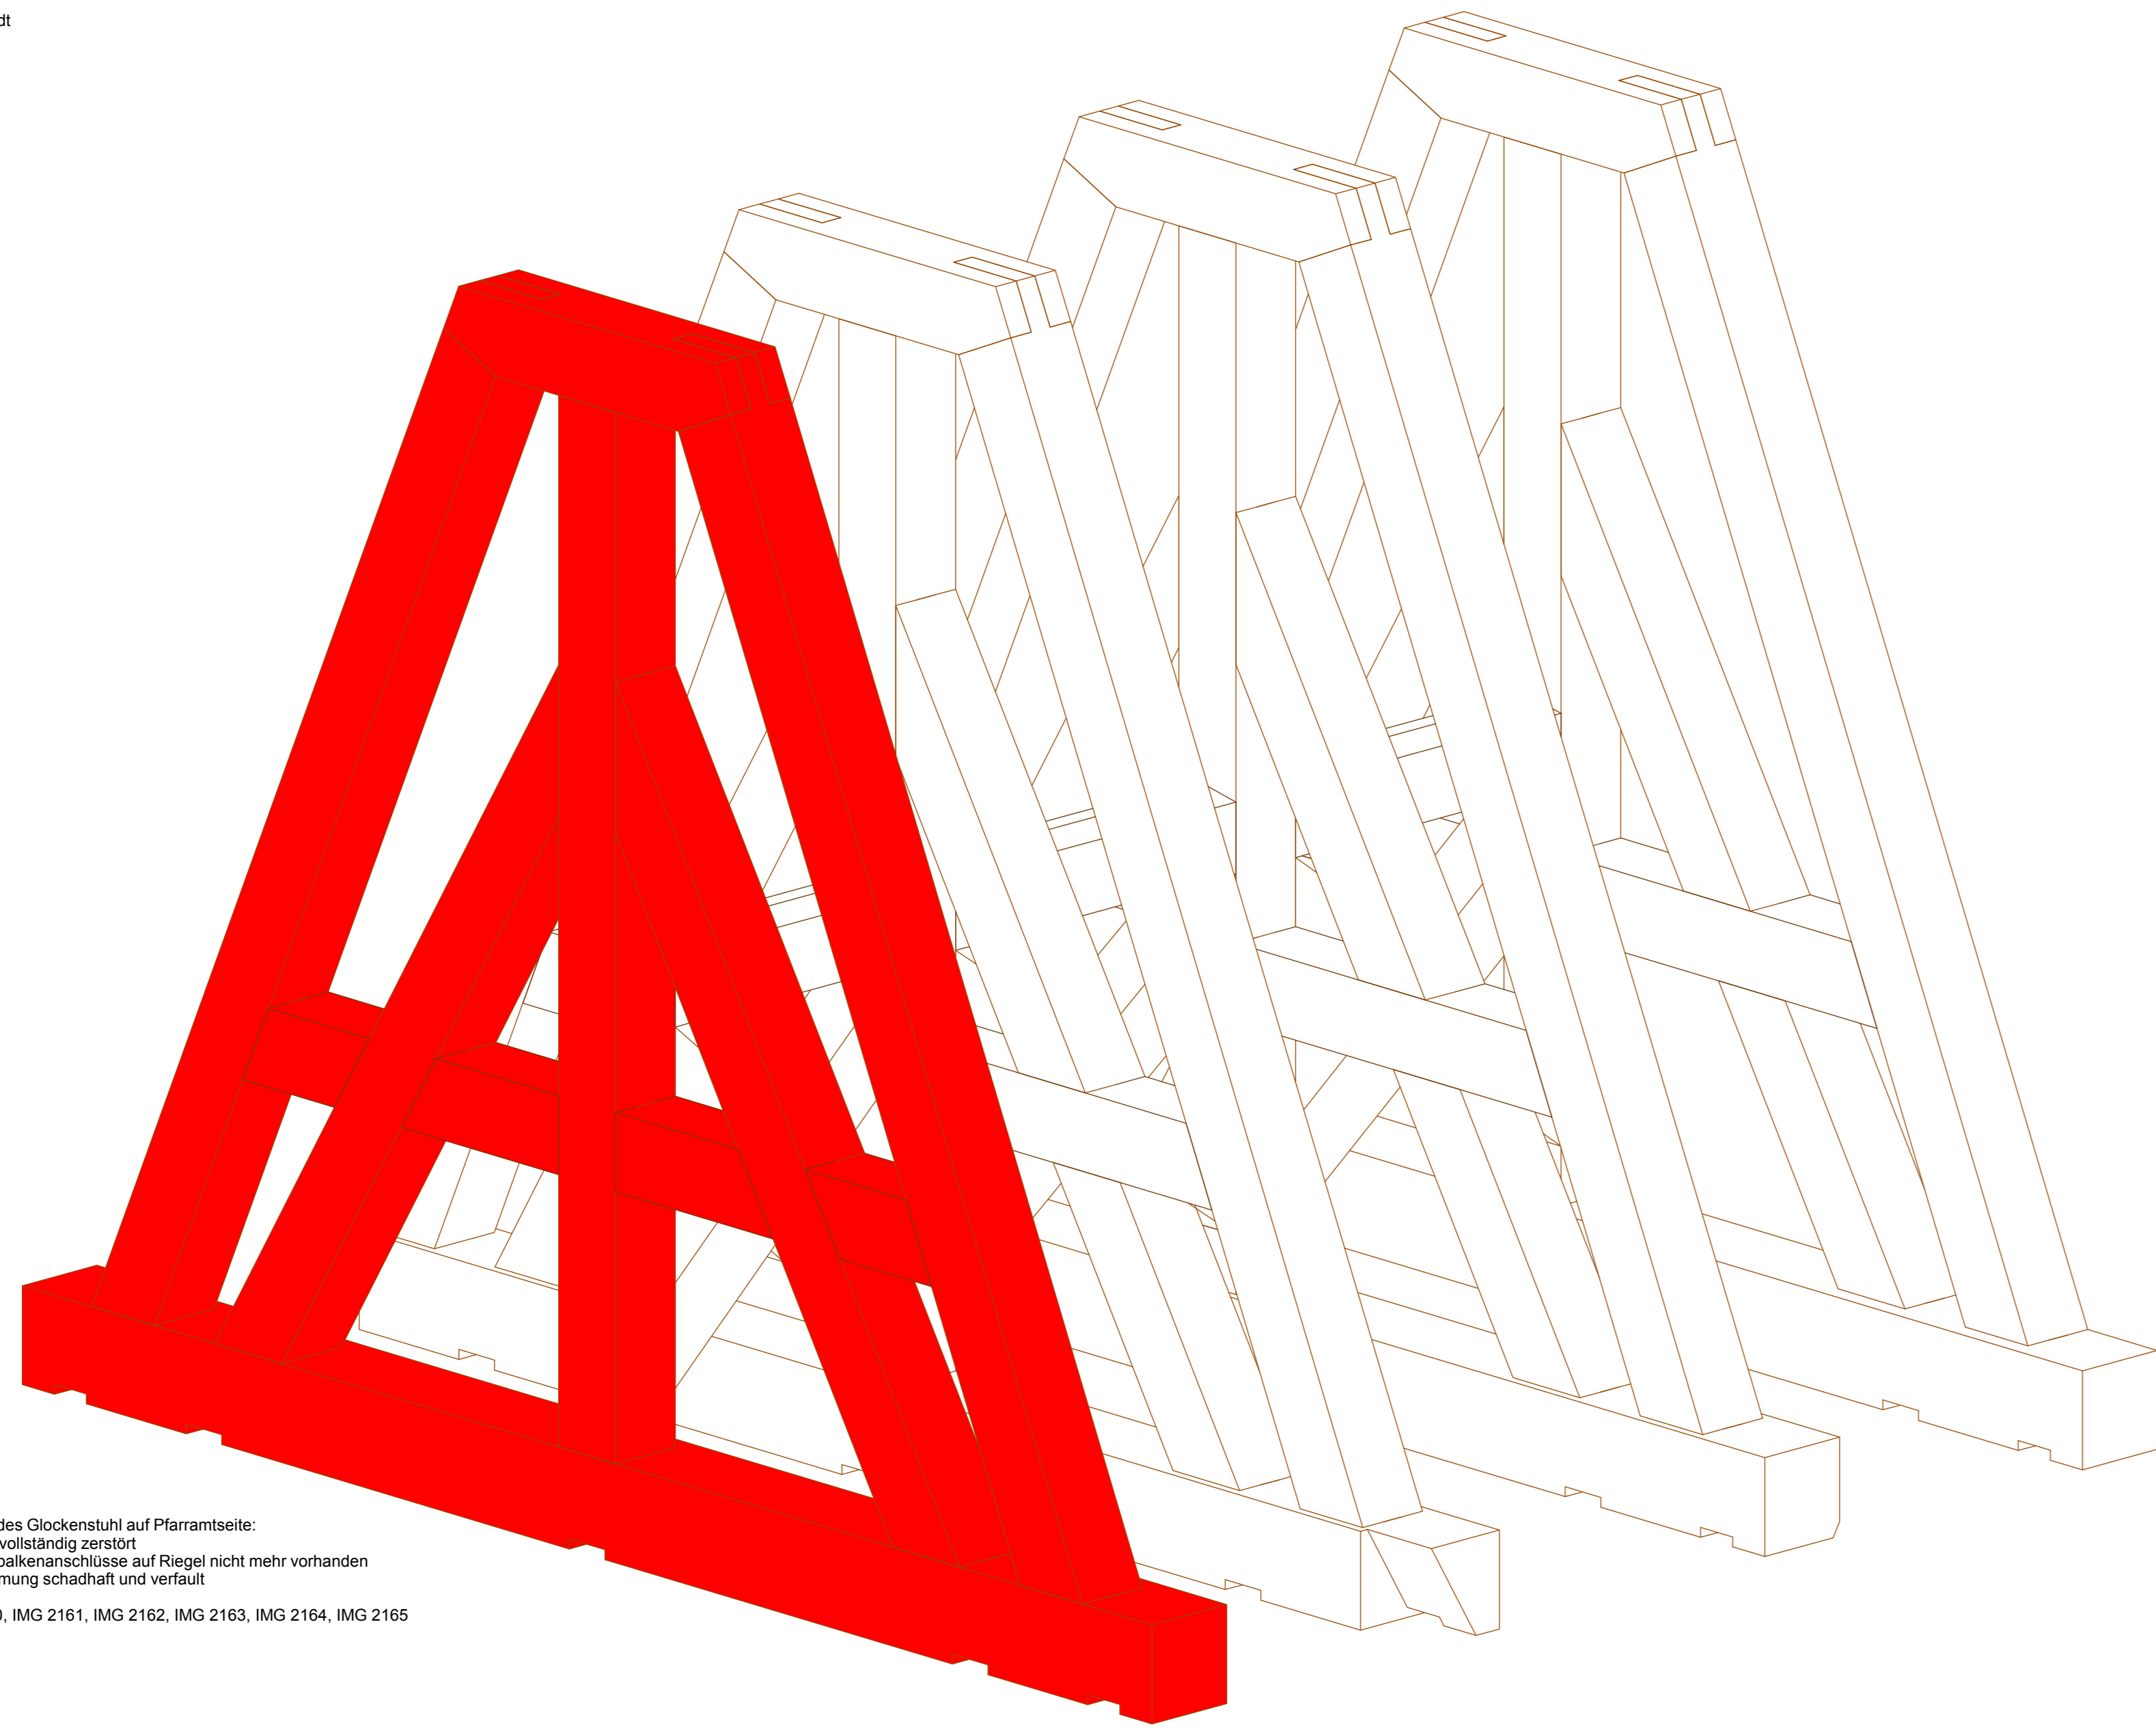
IMG 2160, IMG 2161, IMG 2162, IMG 2163, IMG 2164, IMG 2165

Binder 1 des Glockenturms auf Pfarramtseite:  
- nahezu vollständig zerstört  
- Deckenbalkenschlüsse auf Riegel nicht mehr vorhanden  
- Verkämmung schadhaft und verfault

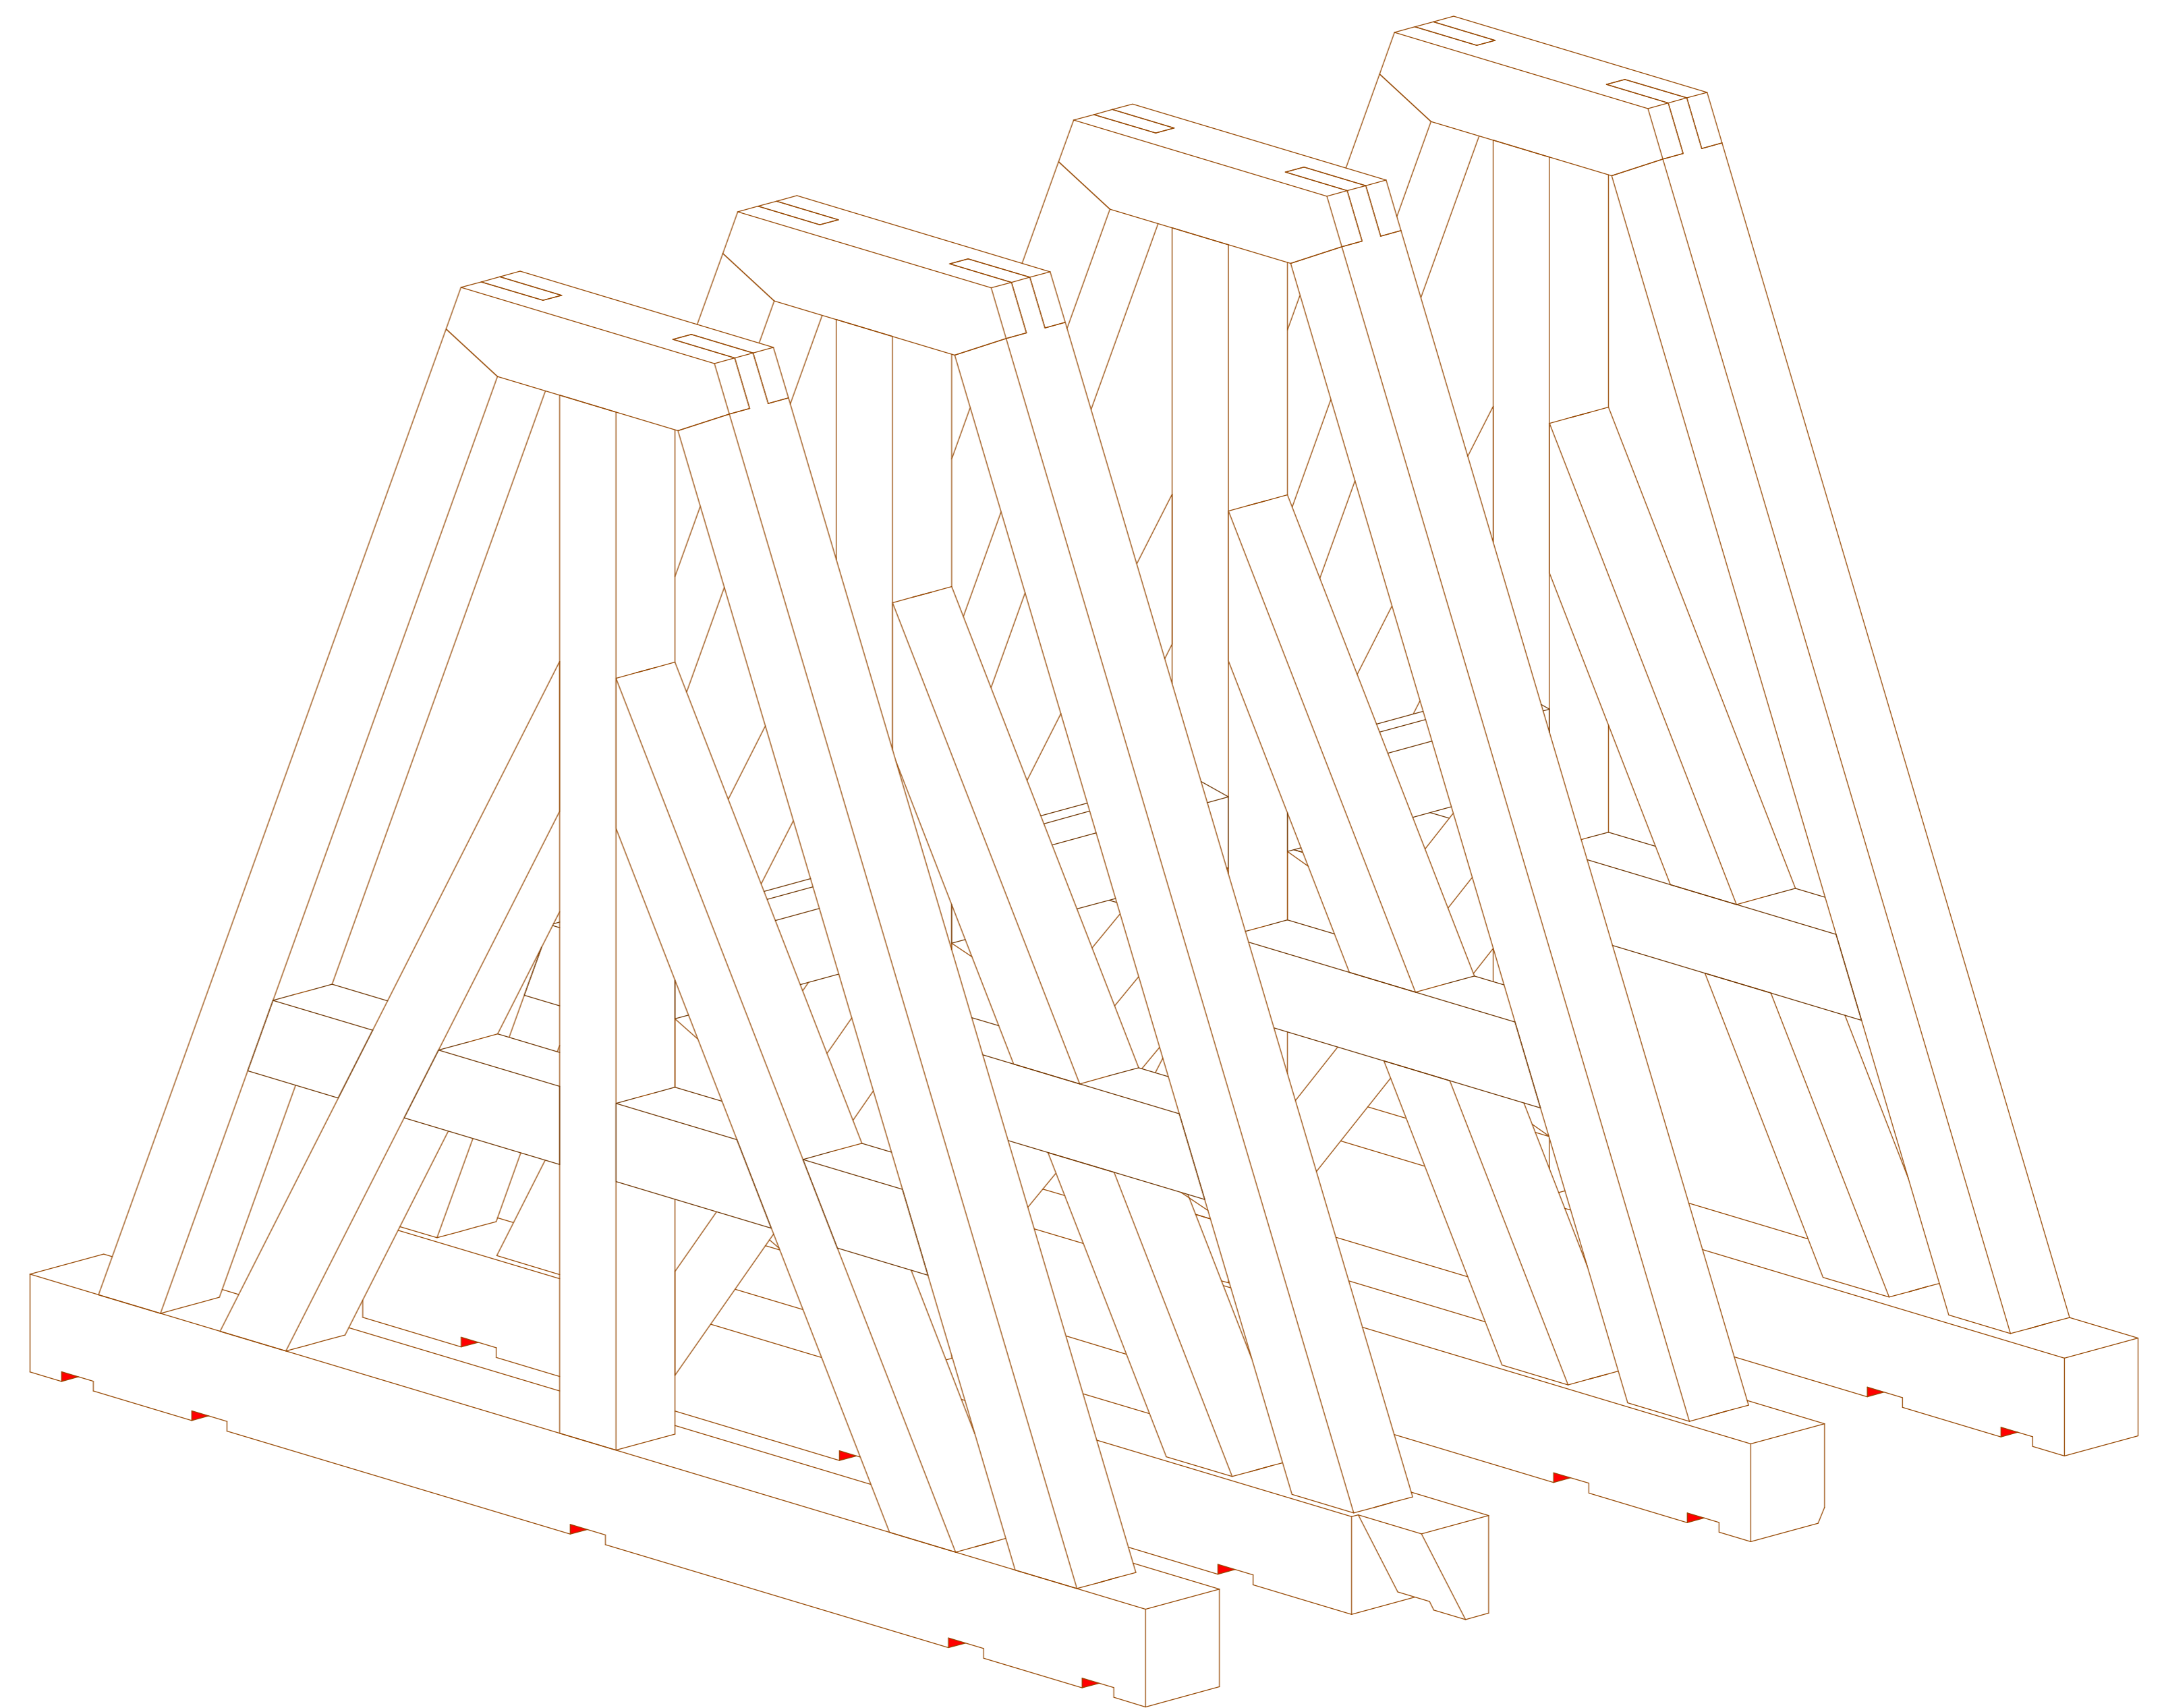
IMG 2176, IMG 2178, IMG 2179, IMG 2184, IMG 2187, IMG 2189, IMG 2190

Verkämmung der Glockenturmbalken zu den Deckenbalken teilweise nicht vorhanden siehe auch Pläne des Turmschiffes oder durch Ausbau und Ersatz der Deckenbalken durch höherer Sanierung nicht wirksam

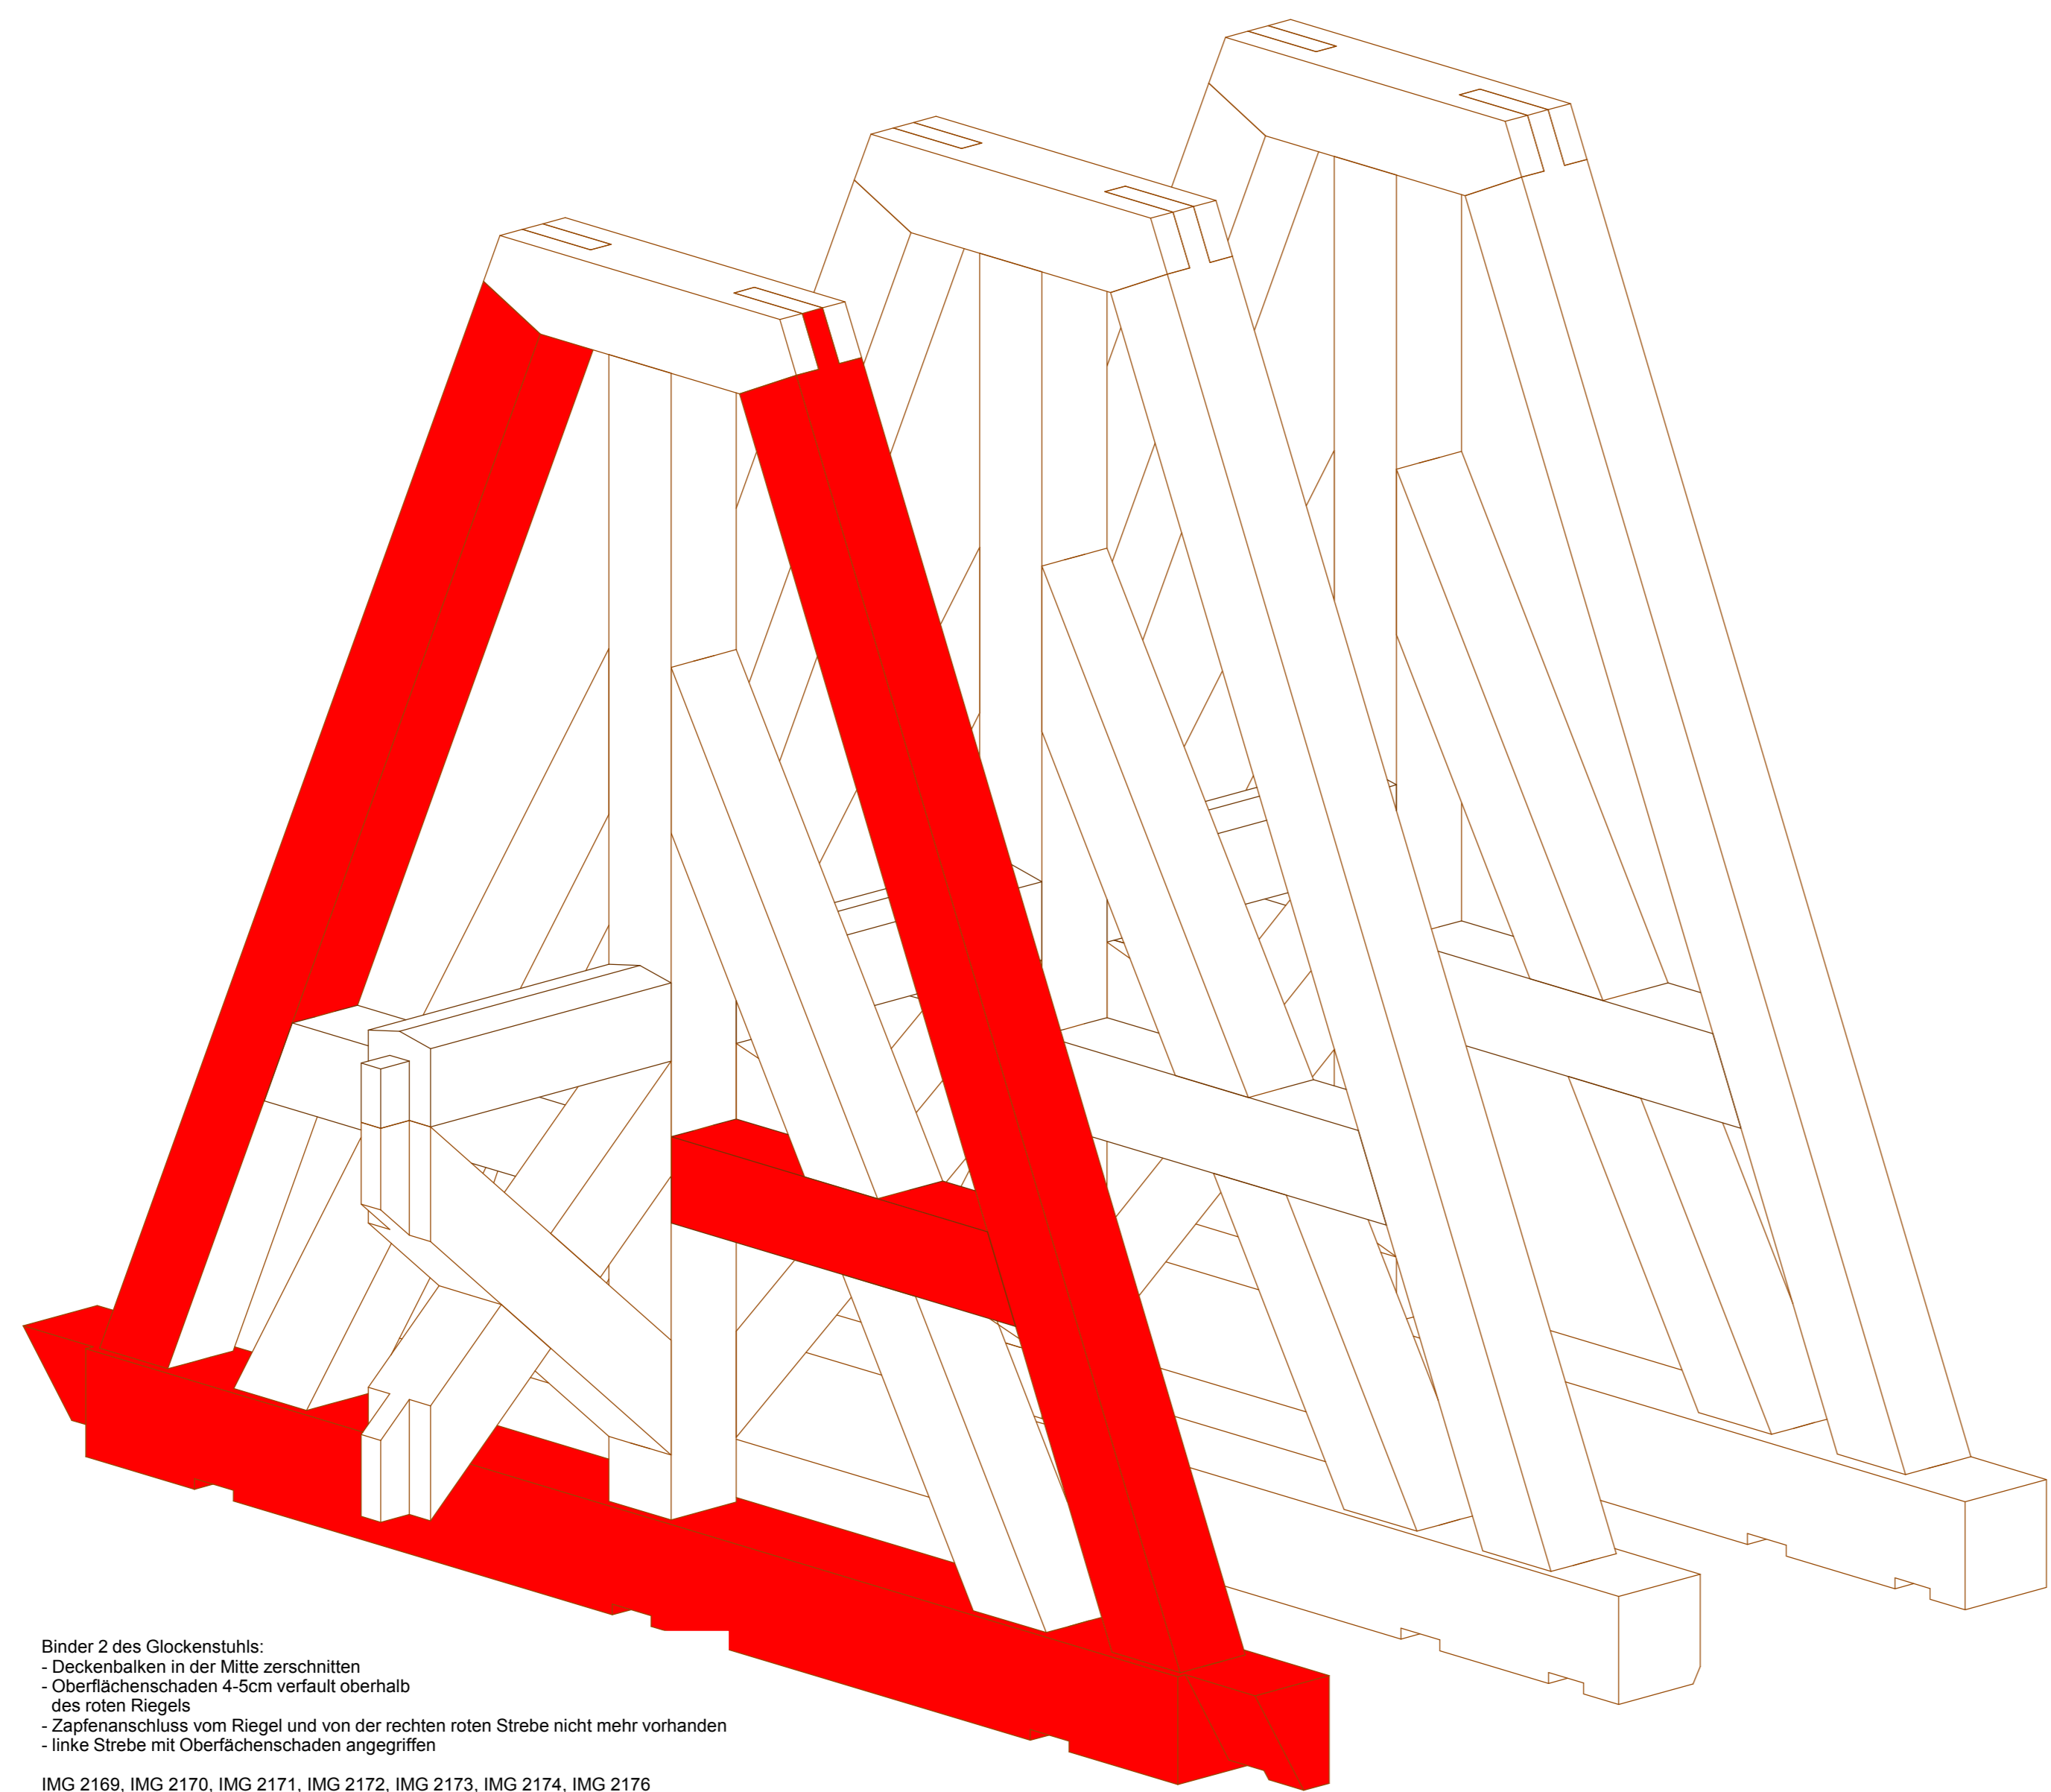
IMG 2169, IMG 2170, IMG 2171, IMG 2172, IMG 2173, IMG 2174, IMG 2176

Binder 2 des Glockenturms:  
- Deckenbalken in der Mitte zerschnitten  
- Oberflächenschäden 4-5cm verfault oberhalb des roten Riegels  
- Zapfenanschlüsse vom Riegel und von der rechten roten Strebe nicht mehr vorhanden  
- linke Strebe mit Oberflächenschäden angegriffen

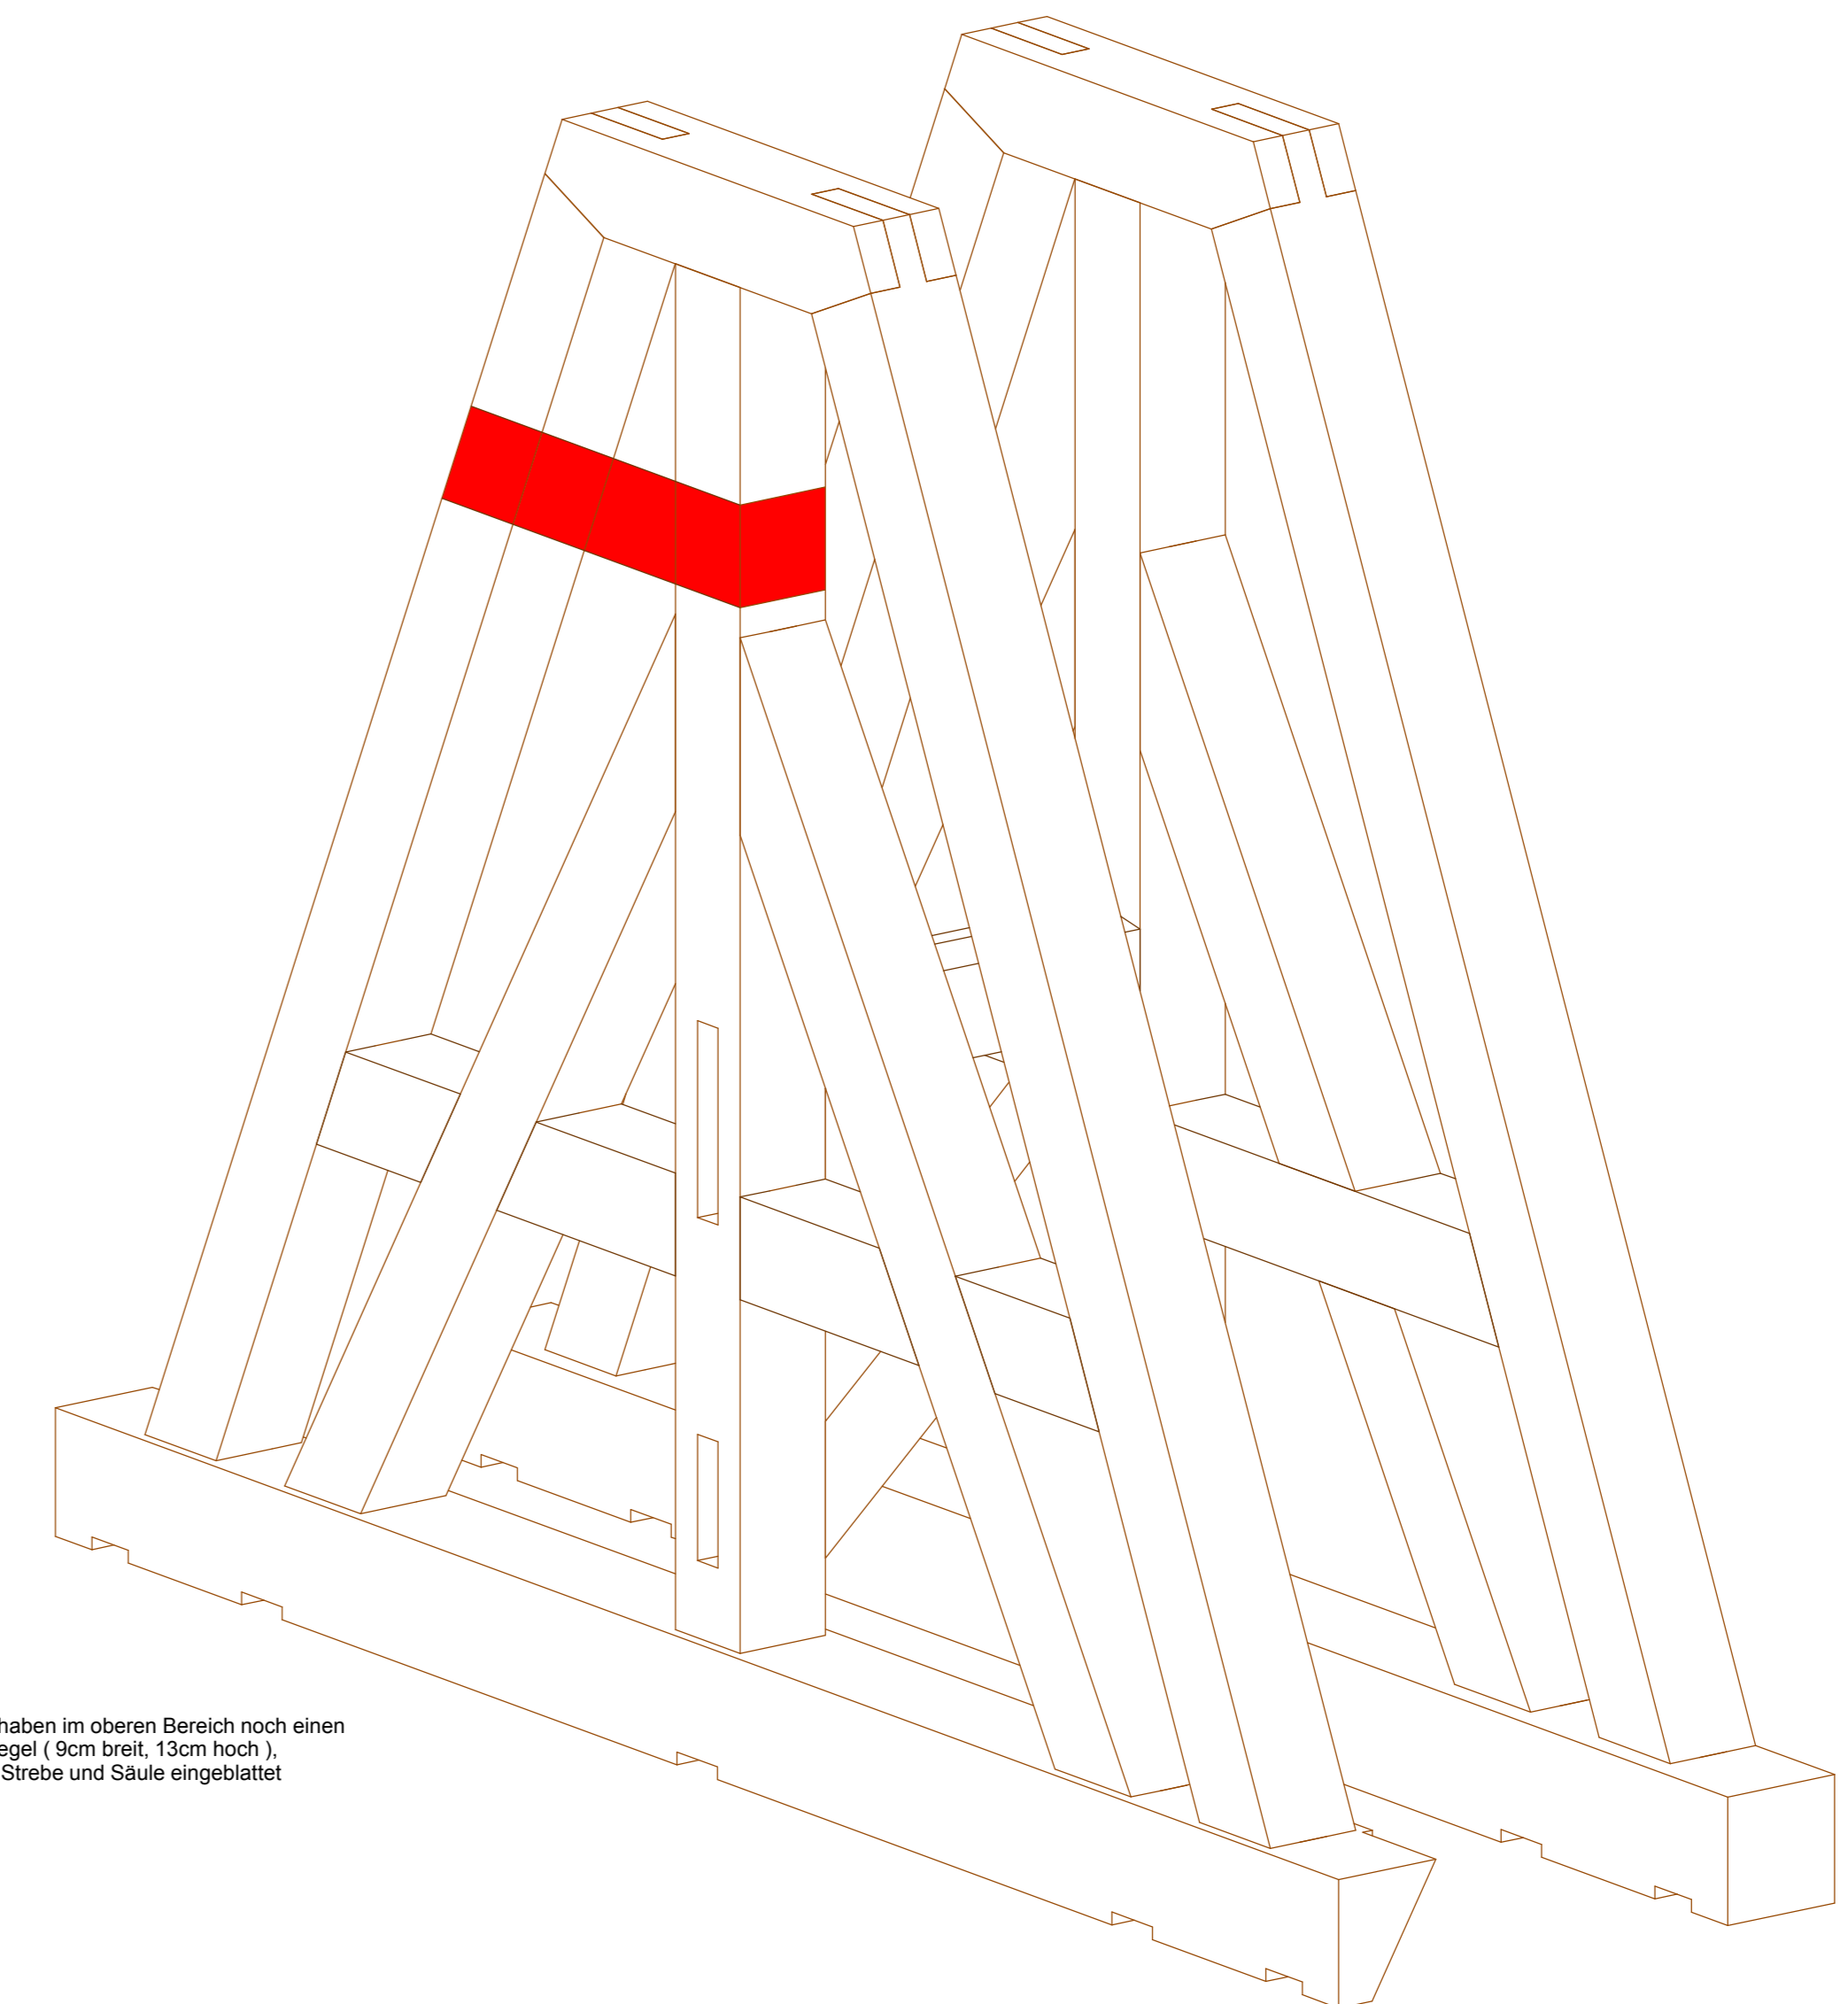
Binder 3 und 4 haben im oberen Bereich noch einen zusätzlichen Riegel ( 9cm breit, 13cm hoch ), dieser ist in die Strebe und Säule eingebettet
